ОТЧЁТ

Осмотр зданий коммунальной собственности в г. Переяславе

19 февраля 2020 г.

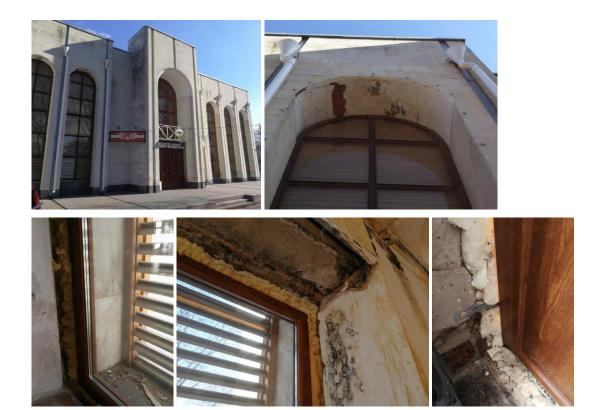
- Имеется большое количество двухстворчатых деревянных дверей, остекление уже заменено двухкамерными стеклопакетами, также без уплотнения. На старых деревянных дверях имелись уплотняющие резиновые трубки, вставленные по периметру дверей в специально прорезанные канавки.

Abbildung 3 Окно, двухкамерный стеклопакет и металлические пластинки

- Изоляция крыши.
- Установка парового барьера с четырёх сторон дверных и оконных рам с плотным прилеганием к стене.
- В зале для мероприятий (см. Abbildung 7) рекомендуется установка системы вентиляции с рекуперацией тепла, в т. ч. для недопущения образования плесени. Во время энергоаудита следует проверить, возникает ли необходимость осушения или охлаждения зала после санации теплового контура с использованием герметичных и теплоизоляционных материалов, если зал заполняется запланированным количеством посетителей.

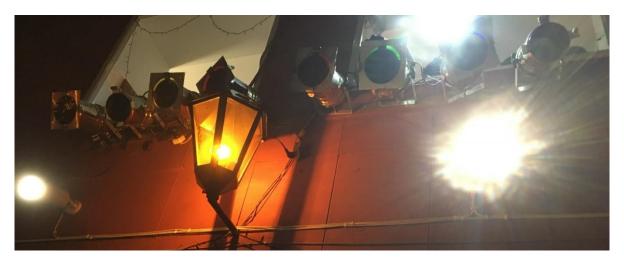
Abbildung 6 Прожекторы в зале проведения мероприятий

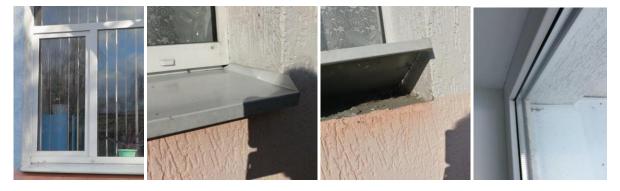
Abbildung 10 Окно и примыкание подоконника: подоконник не закреплён, отсутствует уплотнение на штукатурке, подрез изоляции

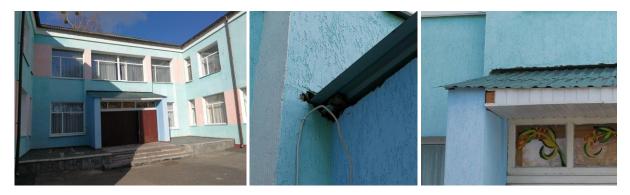
- Козырёк над главным входом из листового металла, является мостиком холода, проникающим через изоляцию, водонепроницаемая лента на примыкании к МТС отсутствует. Риск повреждения изоляции и штукатурки.

Abbildung 11 Примыкание козырька из листового металла над главным входом к МТС с мостиками холода и неплотностями, вода может проникать в изоляцию из минеральной ваты

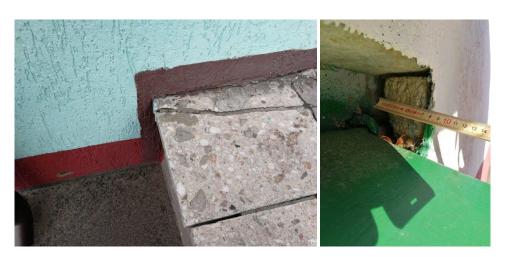
- Цоколь: плиты экструдированного пенополистирола толщиной ок. 60 мм, примыкания без гидроизоляции по отношению к изоляции фасада сверху
- Крыша не реставрировалась, листы асбестосодержащего шифера прилегают неплотно друг другу, теплоизоляция отсутствует

Abbildung 12 Изоляция цоколя: минеральная вата незакрыта, на каменных плитах вода может проникать в изоляцию, тепловой мостик в виде большого отверстия в изоляции

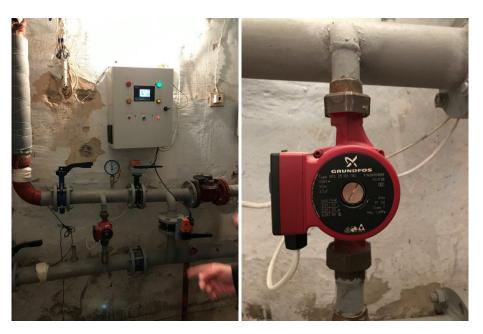
- Однотрубная система отопления, чугунные радиаторы без регулирования температуры в помещениях.
- Новый ИТП установлен год назад. Зависимое подключение ИТП к сети централизованного теплоснабжения с погодозависимым регулированием. Видимо, ИТП был неправильно настроен, так как после его установки, по словам заведующей детским садом, в некоторых помещениях наблюдается избыток, а в некоторых недостаток тепла. Так, после модернизации в некоторых помещениях стало очень жарко (до 25 °C), а в некоторых температура не поднимается даже до 15 °C. Это говорит о том, что не была проведена гидравлическая балансировка системы. В связи с этим и происходит неравномерное отопление помещений.
- Циркуляционный насос (Grundfos UPS 25-60 180, 3 скорости вращения, см. Abbildung 13), соединён с подмешивающим трубопроводом. В теории надо бы установить и дополнительный насос.

Abbildung 13 Циркуляционный насос

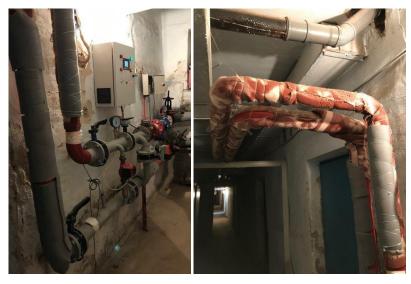
- Установлен новый счётчик с измерительными датчиками на подаче и возврате и свободно висящим кабелем, о котором никто точно не смог сказать, для чего он нужен.
- В холодных помещениях (верхний этаж, угловые помещения) для дополнительного обогрева, видимо, используется электроэнергия.
- Трубопроводы в подвале без теплоизоляции или изолированы недостаточно. Трубопроводы частично изолированы одеялами (см. Abbildung 14). Это обусловливает большие теплопотери в подвале.

Abbildung 14 ИТП и неполная / ненадлежащая изоляция трубопроводов в подвале

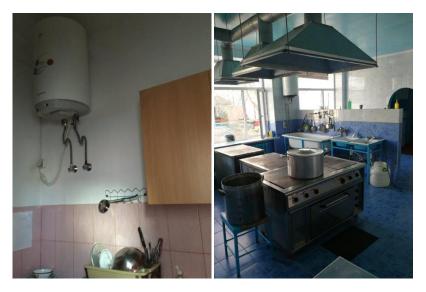
■ Подготовка горячей воды осуществляется децентрализованно, с помощью электроэнергии в каждой группе детского сада, приготовление пищи также на электричестве (см. Abbildung 15).

Abbildung 15 Децентрализованная подготовка горячей воды, электроэнергия в каждой группе (слева) и на кухне (справа)

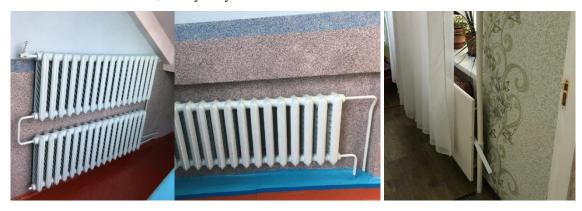
Abbildung 16 Нагревательные приборы, однотрубная система отопления

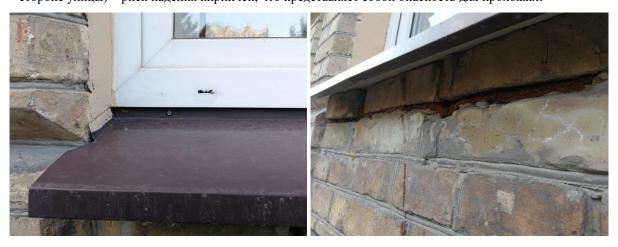
- Неоштукатуренные стены из клинкерного кирпича в плохом состоянии, со времени строительства существенные мероприятия по санации не проводились.
- В 2012 г. все окна были заменены однокамерными стеклопакетами с пластиковыми рамами. Окна негерметичны, при установке использовалась только монтажная пена. Подоконники не закреплены, примыкания к фасаду не гидроизолированы.
- Санация/изоляция крыши не проводилась, листы асбестосодержащего шифера прилегают неплотно друг другу.
- Фасад из клинкерного кирпича в состоянии, требующем санации: некоторые кирпичи шатаются, швы не укреплены, на карнизах и особенно на балконах (см. фото балкона второго корпуса на другой стороне улицы) риск падения кирпичей, что представляет собой опасность для прохожих.

Abbildung 18 Подоконник

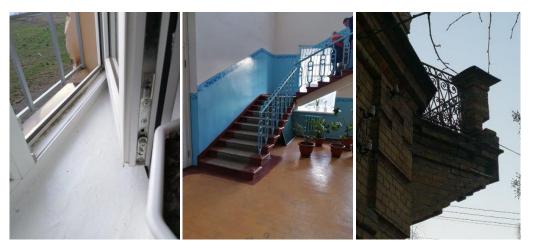
Abbildung 19 Окно, лестница, карниз снаружи

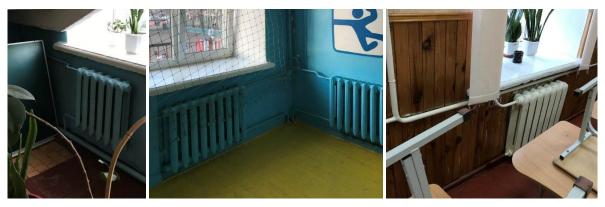
- Старая однотрубная система отопления без регулирования с 1960 г.
- Директор школы:
- о к. 10 случаев протекания в год. Возраст системы и протекания говорят о необходимости ремонта системы отопления или её замены.
- о зимой тепло, а летом прохладно благодаря толстым стенам и наличию относительно небольшого количества окон.
- Зависимое подключение к сети централизованного теплоснабжения без регулирования. Теплосчётчики имеются.
- Естественная вентиляция в классных комнатах.
- Горячая питьевая вода нагревается с помощью электроэнергии.
- Освещение: светодиоды, люминесцентные лампы.

Abbildung 20 Радиаторы выглядели относительно хорошо снаружи, но их следует проверить на отложения извести

- Теплоизоляция трубопроводов распределения тепла в неотапливаемых помещениях.
- Модернизация системы отопления. Проверка состояния трубопроводов и радиаторов, возможно, их замена. Установка термостатов во всех помещениях.

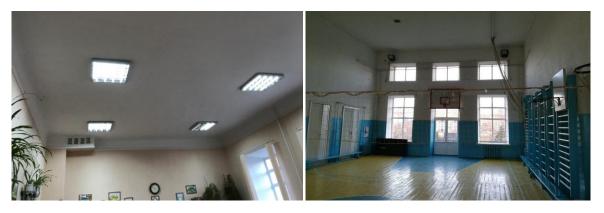
Abbildung 21 Освещение ещё имеет потенциал. В связи с тем, что здание является архитектурным памятником, исторические лампы следует оставить, а необходимое количество света обеспечить за счёт дополнительного использования светодиодов с тёплым цветом освещения

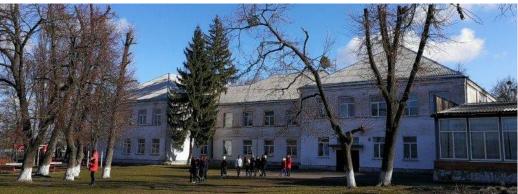
Abbildung 23 Входы со школьного двора и спортивной площадки, пристройка справа – павильон столовой, требующий немедленной санации

■ Павильон столовой перед зданием школы (см. Abbildung 23) в очень плохом состоянии. По словам директора школы, его следует санировать в первую очередь, так как крыша уже провалилась по меньшей мере в одном месте. Во время дождя с потолка столовой капает в нескольких местах.

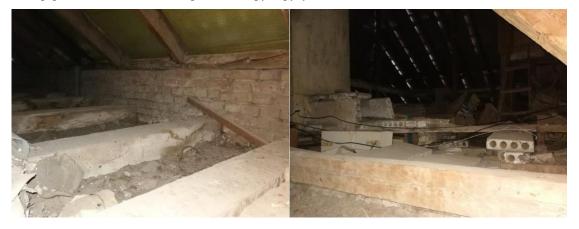
- Окна с однокамерными стеклопакетами и пластиковыми рамами установлены в 2010-2015 гг., негерметичны, при установке использовалась только полиуретановая пена.
- Неоштукатуренные наружные стены из кирпича в плохом состоянии, со времени строительства серьёзные мероприятия по санации не проводились. На фасаде основного корпуса уже можно заметить несколько больших трещин.
- Крыша: перекрытие по деревянным балкам, сверху вентилируемый чердак с крышей с висячими стропилами и затяжками в виде балок перекрытия. Кровельное покрытие – листы асбестосодержащего шифера, частично неплотно прилегают друг другу.

Abbildung 25 Чердачное помещение со щелями и большим количеством пыли

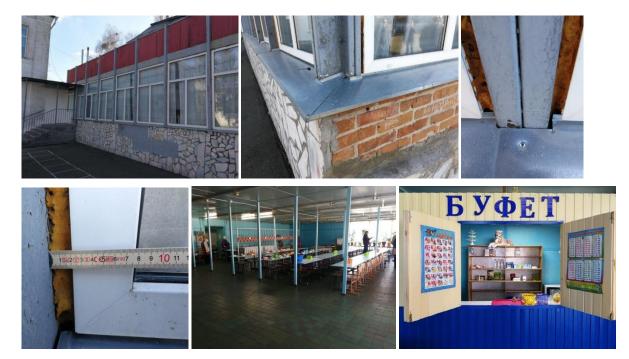
Abbildung 27 Павильон столовой снаружи и изнутри

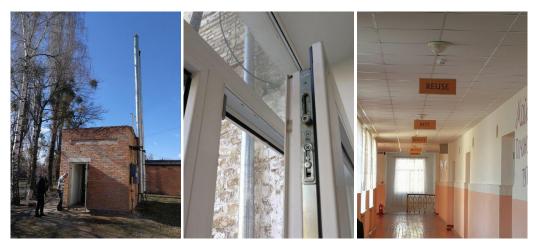
Abbildung 28 Школьная котельная, окна, коридор с просевшим потолком

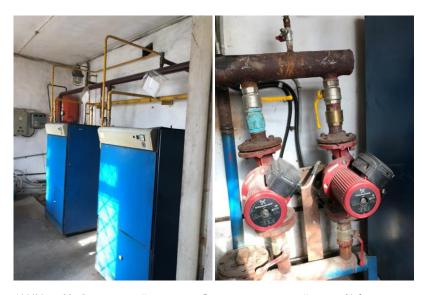
Abbildung 30 Отопительный котёл и трубопроводы в котельной школы $N\!\!\!_{2}$ 3

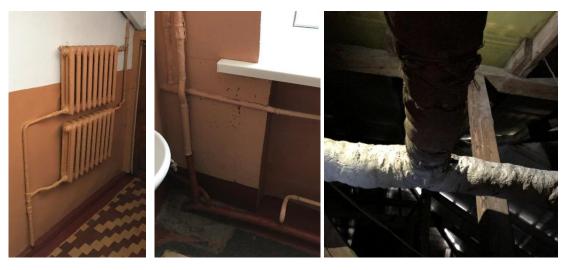
Abbildung 31 Система отопления (слева и в центре) и плохо изолированные трубопроводы (справа)

- После замены окон тепловой контур здания станет гораздо герметичнее; в целях недопущения образования плесени следует гораздо чаще открывать окна для проветривания.
- Рекомендуется установить систему вентиляции с рекуперацией тепла в целях улучшения качества воздуха для детей и регулярного удаления влажного воздуха из помещений, а также дополнительного сбережения энергии за счёт рекуперации тепла.
- Отопление: газовым котлам 12 лет, желательна их замена и установка современных приборов газового отопления.
- Во время ремонта крыши стоит подумать об установке солнечной отопительной системы с буферной ёмкостью в целях экономии средств, расходуемых на газ.
- Проверка и модернизация отопительной системы. Установка термостатов в каждом помещении.

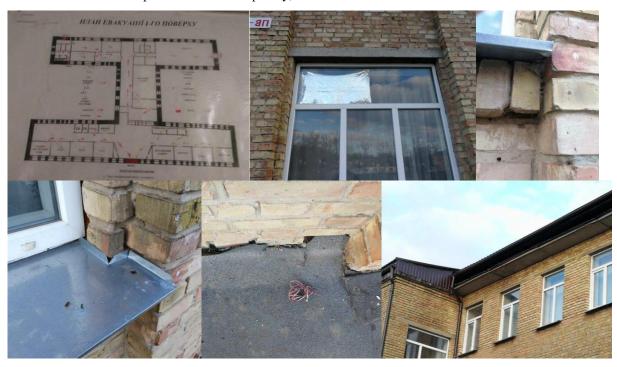
- Неоштукатуренные наружные стены из кирпича в среднем состоянии, со времени строительства серьёзные мероприятия по санации не проводились.
- Окна менялись, установлены окна из двух стеклопакетов с пластиковыми рамами. Негерметичны, устанавливались только с помощью монтажной пены. Подоконники не закреплены и неводостойкие (см. внизу, в центре).
- Изоляция цоколя не прилегает плотно к фасаду, за изоляцию может попадать вода.

Abbildung 33 Вверху: план школы (справа), окно (в центре), подоконник (слева); внизу: подоконник (справа), обшивка цоколя (в центре), конёк крыши (слева)

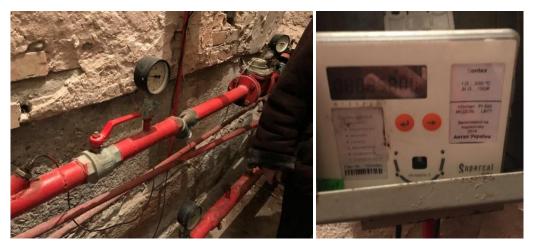
- Со времени строительства санация не проводилась.
- Неизолированные трубопроводы.
- Зависимое подключение к системе автономного отопления без регулирования.
- Установлены новые счётчики расхода тепла.
- Двухтрубная система отопления без регулирования температуры и гидравлической балансировки.

Abbildung 34 Неизолированные трубы отопления и измерительная техника

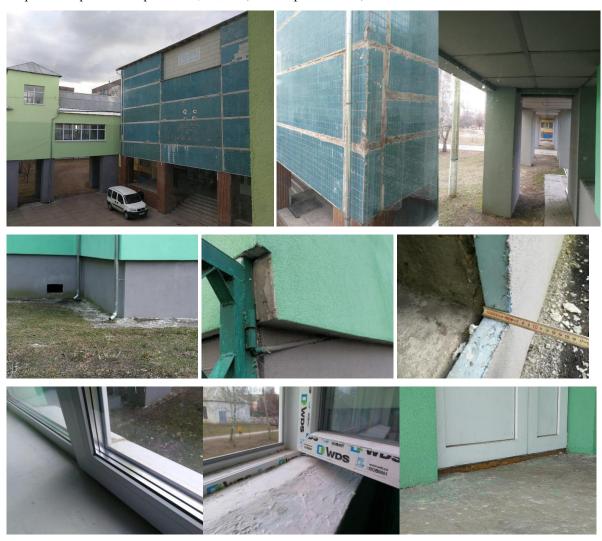
- Наружные стены: кирпич, 2018-2019 г.г. установлены многослойные теплоизоляционные системы МТС ок. 100 мм изоляции из минеральной ваты, цоколь 60 мм плиты экструдированного пенополистирола.
- Около 85 % окон заменены двухкамерными стеклопакетами с рамами из пластмассы (производитель WDS.UA), окна негерметичны, устанавливались только с помощью монтажной пены.
- Изоляция цоколя не прилегает плотно к фасаду (см. Abbildung 36), возможно попадание воды за плиты.
- Водосточные трубы заканчиваются около изоляции цоколя, вода может частично попадать за плиты (риск: дефекты от мороза, промокание фундамента, отслаивание штукатурки).
- Новая двускатная крыша с покрытием из листового железа, при этом верхнее перекрытие не было изолировано (раньше была плоская крыша).
- Крыша спортзала негерметична, видимо, без гидроизоляции, плохо выполнена.

Abbildung 36 Вид на фасад и окна, толщину стен и строительные ошибки

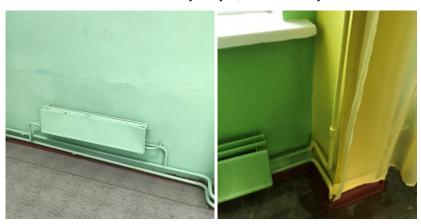
Abbildung 37 Отопительные приборы в коридоре

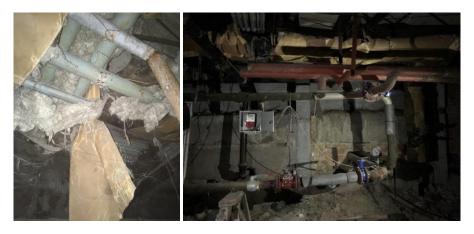
Abbildung 38 Изоляция отслаивается от стен, возникают большие теплопотери, трубы плохо изолированы, помещение превращено в свалку строительного мусора, в нём столько пыли, что на большинстве фотографий трудно было что-то различить. Кабели проложены ненадлежащим образом, система подлежит срочному ремонту
