ОТЧЁТ

Осмотр зданий коммунальной собственности в г. Переяславе

19 февраля 2020 г.

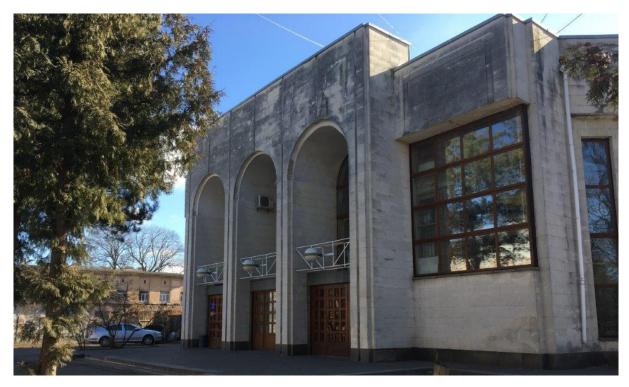
Abbildung 1 Народный центр культуры «Встреча», г. Переяслав, 19.02.2020 г.

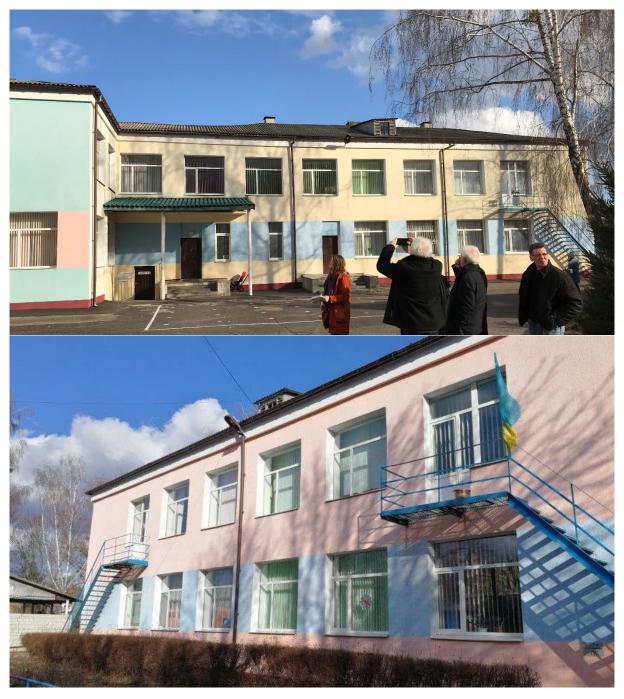
- Козырёк над главным входом из листового металла, является мостиком холода, проникающим через изоляцию, водонепроницаемая лента на примыкании к МТС отсутствует. Риск повреждения изоляции и штукатурки.

- МТС: на ровной поверхности штукатурные работы проведены чисто, но при этом некачественно установлены окна, подоконники, козырьки над входными дверями, двери, некачественно изолирован цоколь, металлические части проникают в изоляцию. Дождевая вода может попадать на минеральную вату, через несколько лет можно ожидать дефекта штукатурки, снижения качества изоляции, а при определённых обстоятельствах даже падения изоляционных плит.
- Окна установлены негерметично, только с применением монтажной пены. Подоконники не закреплены и примыкают к МТС без защиты от проникновения воды.
- Теплоизоляция трубопроводов не соответствует действующим украинским требованиям.
- ИТП, вероятно, настроен неправильно. Необходимо наличие двух циркуляционных насосов. В системе отсутствуют балансировочные клапаны, в связи с чем невозможно провести гидравлическую

- Настоятельно рекомендуется установить систему вентиляции с рекуперацией тепла в целях улучшения качества воздуха для детей и регулярного удаления влажного воздуха из помещений, а также дополнительного сбережения энергии за счёт рекуперации тепла.

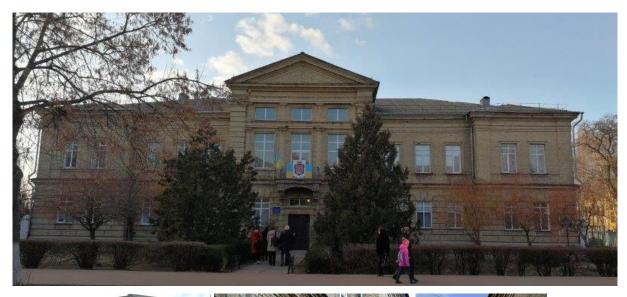
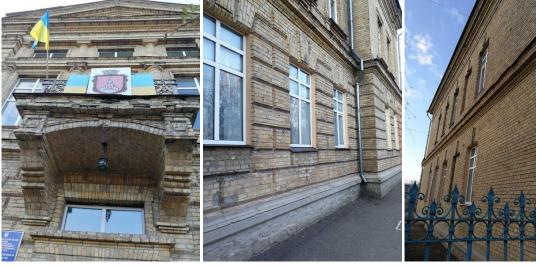
Abbildung 17 Школа № 2, г. Переяслав, 19.02.2020 г.

- Теплоизоляция трубопроводов распределения тепла в неотапливаемых помещениях.
- Модернизация системы отопления. Проверка состояния трубопроводов и радиаторов, возможно, их замена. Установка термостатов во всех помещениях.

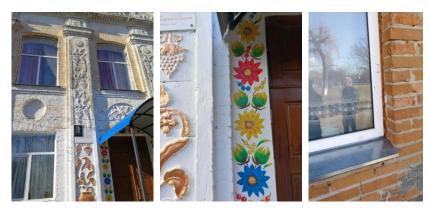
Abbildung 24 Школа № 3, главный вход со стороны парка с богатой декорацией фасада и установленными окнами, г. Переяслав, $19.02.2020 \, \Gamma$.

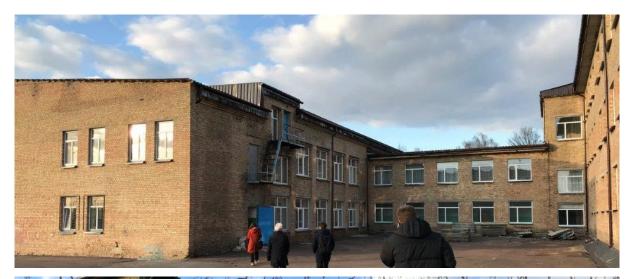
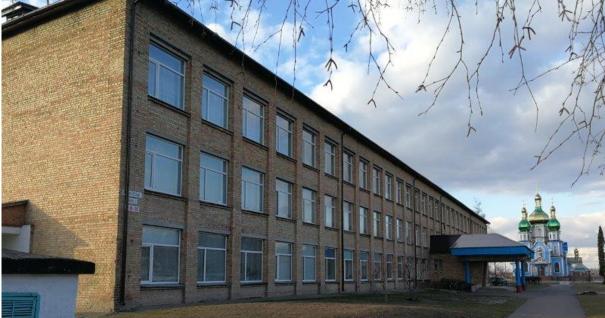
Abbildung 32 Школа № 4, г. Переяслав, 19.02.2020 г.

- Фасады: ремонт клинкерного фасада, санация трещин, проверка статики и несущей способности фундаментов, изоляция минеральной ватой (МТС) с максимальной толщиной изоляции, изоляция цоколя водостойким и прочным на сжатие экструдированным пенополистиролом с кромкой для стекания, но без алюминиевого разделяющего профиля, ударостойкая штукатурка толщиной 20-30 мм.

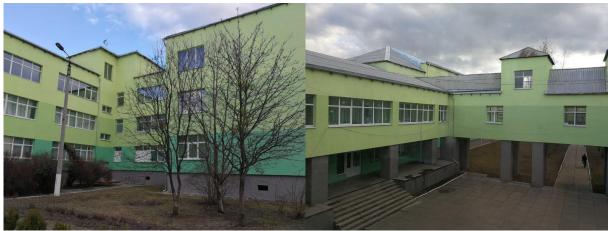
Abbildung 35 Школа № 7, г. Переяслав, 19.02.2020 г.

- Наружные стены: кирпич, 2018-2019 г.г. установлены многослойные теплоизоляционные системы МТС ок. 100 мм изоляции из минеральной ваты, цоколь 60 мм плиты экструдированного пенополистирола.
- Около 85 % окон заменены двухкамерными стеклопакетами с рамами из пластмассы (производитель WDS.UA), окна негерметичны, устанавливались только с помощью монтажной пены.
- Изоляция цоколя не прилегает плотно к фасаду (см. Abbildung 36), возможно попадание воды за плиты.
- Водосточные трубы заканчиваются около изоляции цоколя, вода может частично попадать за плиты (риск: дефекты от мороза, промокание фундамента, отслаивание штукатурки).
- Новая двускатная крыша с покрытием из листового железа, при этом верхнее перекрытие не было изолировано (раньше была плоская крыша).
- Крыша спортзала негерметична, видимо, без гидроизоляции, плохо выполнена.

- МТС: на ровной поверхности штукатурные работы проведены чисто, но при этом некачественно установлены окна, подоконники, козырьки над входными дверями, двери, некачественно изолирован цоколь, металлические части проникают в изоляцию.
- Дождевая вода может попадать на минеральную вату, через несколько лет можно ожидать дефекта штукатурки, снижения качества изоляции, а при определённых обстоятельствах даже падения изоляционных плит.

- Неизолированные стены (спортзалы и т. д.): ремонт клинкерного фасада, проверка / удаление керамической плитки, санация трещин, проверка статики и несущей способности фундаментов, изоляция минеральной ватой (МТС) с максимальной толщиной изоляции, изоляция цоколя водостойким и прочным на сжатие экструдированным пенополистиролом с кромкой для стекания, но без алюминиевого разделяющего профиля, ударостойкая штукатурка толщиной 20-30 мм
